## Rettung einer Dorfkirche

### Sicherung und Sanierung der Dorfkirche in Pässe

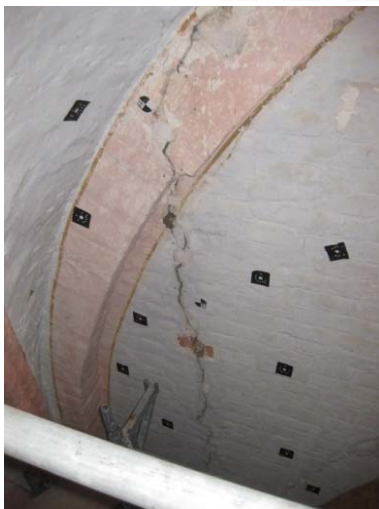
Riss durch Schildwand,  
Photogrammetriepunkte

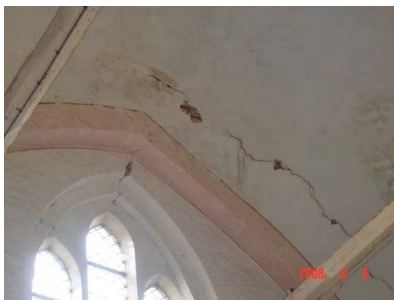
umfangreiche Gewölbeschäden

- Sicherung der Gewölbeaufleger
- Sanierung eines Gewölbes
- Sicherung des westlichen Gewölbes durch ein ergänzendes Tragwerk, danach Sanierung des Gewölbes
